ARQUITETURA ESCOLAR INCLUSIVA

Estudo de caso: Colégio Estadual Dom Luciano José Cabral
Duarte, Aracaju/ SE

Trabalho de Conclusão de Curso
apresentado ao Departamento de
Arquitetura e Urbanismo da Universidade
Federal de Sergipe em setembro de
2014, como requisito para obtenção do
título de Bacharel em Arquitetura e
Urbanismo, sob a orientação da
Professora Msc. Raquel Kohler.

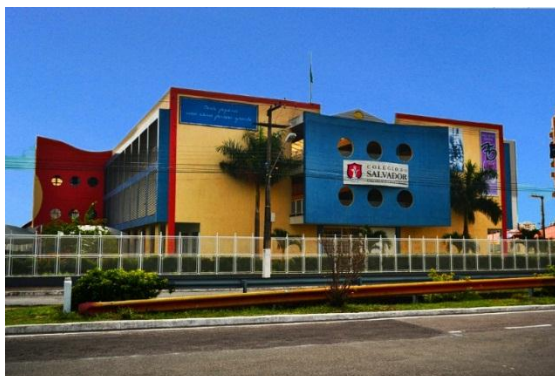
Figura 2: Fachada do Colégio do Salvador

Já o Colégio do Salvador, principal referencial, destacou-se, além da setorização, pela acessibilidade proporcionada ao aluno com deficiência física. Tal aluno tem acesso a todos os pavimentos da escola por uma rampa. A escola possui banheiros adaptados, a entrada secundária é acessível a deficientes e não há desníveis que prejudiquem às pessoas com deficiência física.

A construção da escola é recente e, por isso, já possui muitos dos itens que a NBR 9050 exige. Entretanto, ao observar o Colégio do Salvador, foi verificado que, apesar de arquitetonicamente bem projetado, ainda existem algumas falhas quando se trata do mobiliário escolar: tapetes e capachos, mesas que não possuem altura adequada para o cadeirante, bancadas que não permitem a aproximação, bancos em áreas comuns que não são viáveis para cadeirantes, etc. São problemas que deveriam ser corrigidos.

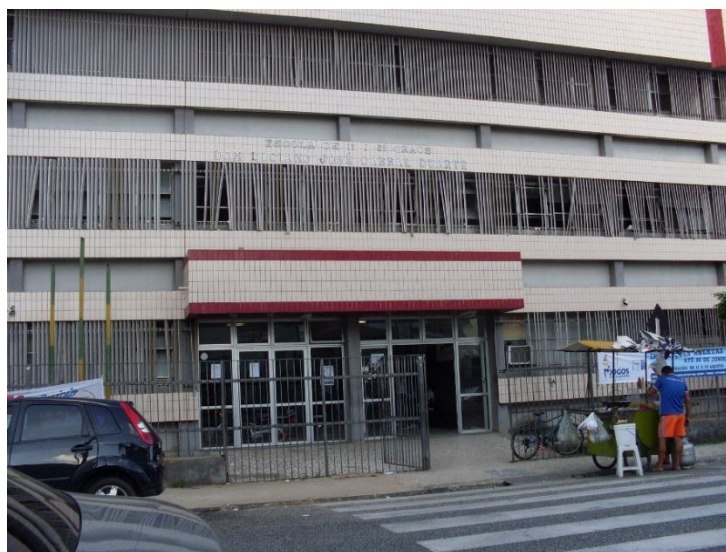
Figura 6: Fachada da rua Itabaiana do Colégio Dom Luciano

O edifício basal possui três pavimentos e é onde se localiza a principal entrada e fachada da escola. Nele estão localizados a administração, os laboratórios, o auditório, os banheiros e a maior parte das salas de aula. Sua fachada é revestida e frente às janelas possui brise-soleils para protegê-las da alta incidência solar no período da tarde, já que é voltada para o oeste.

O colégio, com sua fachada principal voltada para o oeste, recebe, no período vespertino, sol intenso, prejudicando o conforto dos alunos que ali estudam. A princípio, havia brise-soleils que promoviam a proteção dessa fachada contra a forte incidência solar. Atualmente existem apenas restos dessa proteção que está, por falta de manutenção, degradada.

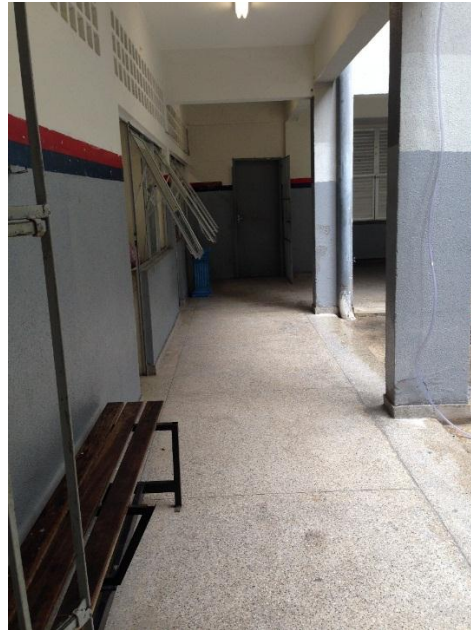
Figura 8: Corredor de circulação

Durante a visita não foi possível o acesso à parte administrativa da escola, contudo foi observado que as salas de aula são escuras e as cadeiras e janelas quebradas; os sanitários fétidos, com vazamentos aparentes, assentos danificados e, trancada, a cabine do banheiro para o uso do deficiente físico trancada. As áreas de circulação não possuem nenhum instrumento para promover qualquer tipo de acessibilidade a alunos com deficiência, seja visual ou locomotora, pois as escadas são o único acesso para os outros pavimentos da escola.

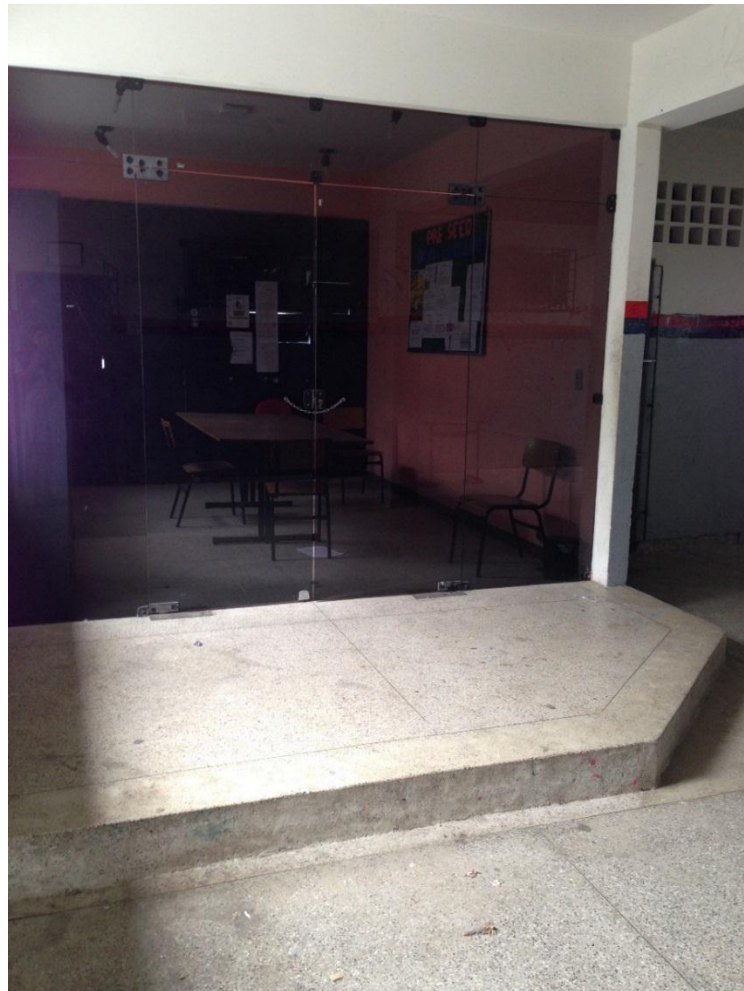
Figura 15: Acesso ao auditório no segundo pavimento

No último pavimento a situação é ainda pior; pois, se o aluno com deficiência conseguiu, de alguma maneira, chegar até o terceiro pavimento da escola, ele ainda precisará de ajuda para acessar o auditório, visto que esse acesso, com degraus, é único para qualquer aluno.

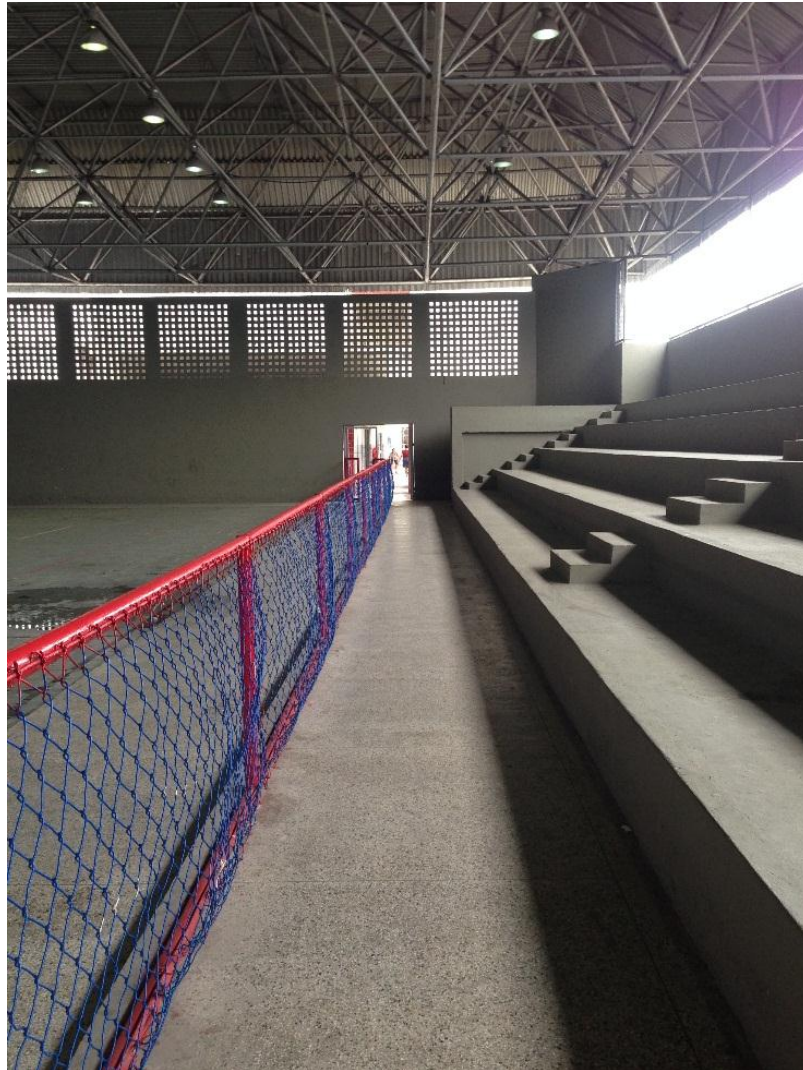
Figura 16: Corredor de acesso ao edifício anexo

A respeito do anexo, deve-se observar que, para o seu acesso – sempre fechado – foi encontrado único instrumento de acessibilidade arquitetônica na escola, uma rampa adaptada para cadeirantes.

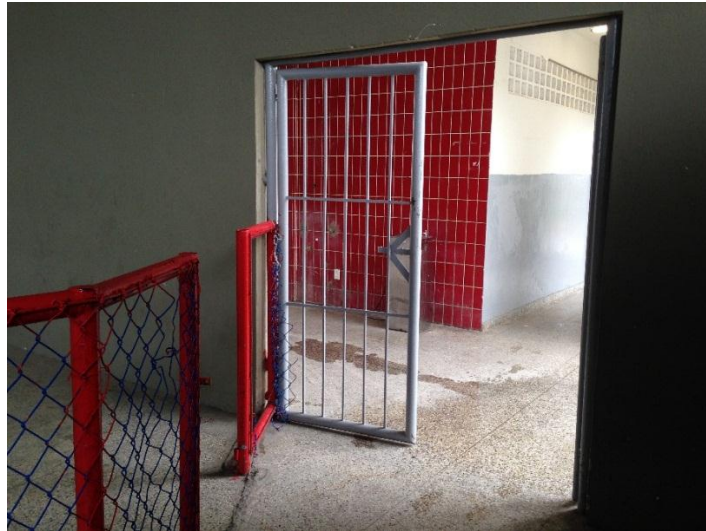
Figura 17: Saída da quadra e entrada do prédio anexo

É interessante observar, ainda, o seguinte: a porta, que liga a quadra ao anexo, está localizada junto à saída da quadra, prejudicando dessa forma o fluxo dos alunos; e esse prédio possui dois pavimentos cujo acesso entre eles é feito, como na edificação principal, por dois lances de escada, nada mais.

Para resolver esse problema de circulação entre os edifícios, foi sugerida a relocação da quadra esportiva, da arquibancada e do palco. Com isso, seria criado mais espaço de circulação e os alunos não transitariam mais entre quadra e arquibancada. Por consequência dessa mudança, verificou-se que existe espaço suficiente para construção de novas salas de aula.

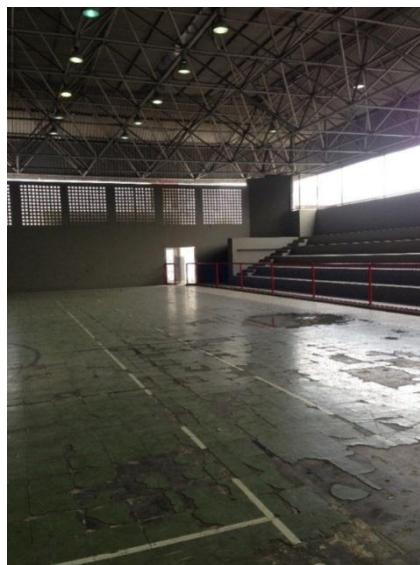
Figura 20: Quadra da escola

O aluno do Colégio Estadual Dom Luciano José Cabral Duarte sente dificuldades até no momento de lazer dentro da escola, porque além de a quadra estar danificada – seu piso está estragado e há goteiras em vários pontos, pondo em risco a segurança do estudante – e os pátios internos com jardins estão abandonados, o que impossibilita a convivência nesses locais.
